Rekonstruktion und Restaurierung der Tableaus im Ostraum des Probst Übelbacherschen Kellerschlüssels in Dürnstein

Karin K. Troschke, Markus Klasz

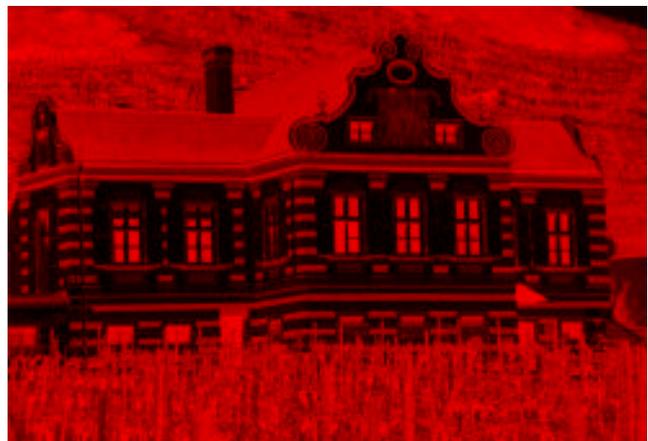
Abb. 1: Das Kellerschlüssel am Fuße des Kellerbergs in Dürnstein

Das Kellerschlüssel ist ein zweistöckiger Bau, der über kreuzförmigem Grundriß errichtet ist (Anbauten in den 70er Jahren des 19. Jahrhunderts). Der Bau ist streng nach Süden orientiert mit siebenfenstriger Hauptfassade. Der Blick des Betrachters wird von mächtigen Volutengiebeln gefangen.[3]

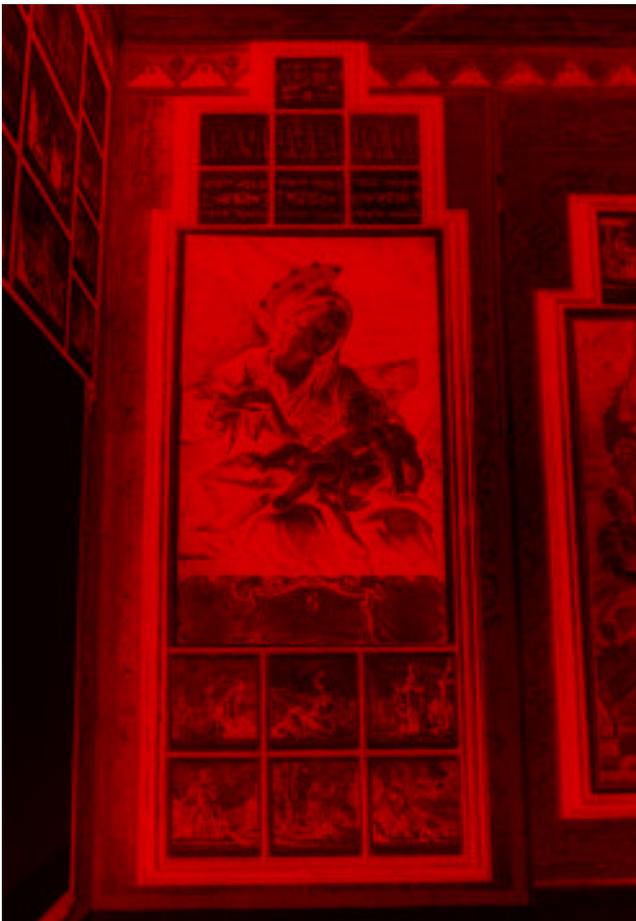
Malerei bedeckt die gesamte Deckenfläche aller drei Räume bis zum Gesimse herab. Im Ostraum wird ein Ausblick in den freien Himmel gezeigt, gerahmt von Scheinarchitektur. An allen freien Wandflächen, zwischen den Fenstern und über der Tür, wurden "Tableaus" montiert. Das sind nach oben hin stufenförmig zulaufende "Tafeln", die sich aus zahlreichen Tiefdrucken zusammensetzen. Um vielleicht eine ähnliche Wirkung wie die einer barocken Gemäldegalerie zu erzielen, wurden die Grafiken auf mit Leinwand bespannten Holzrahmen montiert und gefirnißt. Die Tableaus sind von profilierten Rahmen eingefasst und durch dünne Zierleisten unterteilt. Die Flächen zwischen den Tableaus und die Fensterlaibungen sind erdgrün ausgemalt und mit einem Liniendekor geschmückt. Im unteren Bereich werden in barocken Kartuschen Landschaftsdarstellungen gezeigt.(s. Abb. 2)

Abb.2: Wandgestaltung des Ostraums, freigelegte Malerei und ein Tableau nach der Restaurierung

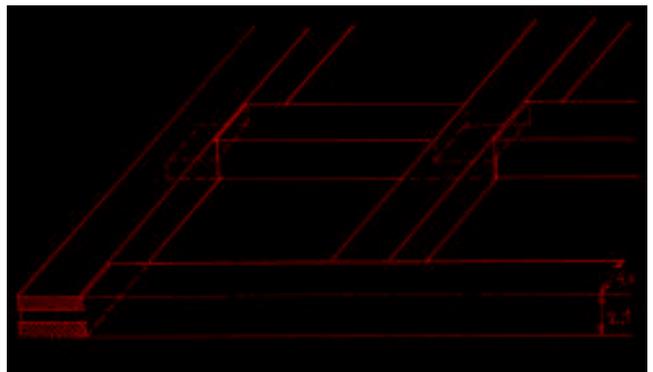
Ursprünglich waren die großen Blätter auf einzelne einfache Blendrahmen montiert, die kleinen Stiche auf Rahmen mit entsprechenden Unterteilungen.(s. Abb. 3)

Abb. 3: Skizze eines Blendrahmens für kleine Stiche:
Rahmen aus Weichholzleisten, zumeist stehende Maserung, z.T. sägerauh; Außenrahmen mit Schlitz-Zapfenverbindungen, Querstreben überplattet

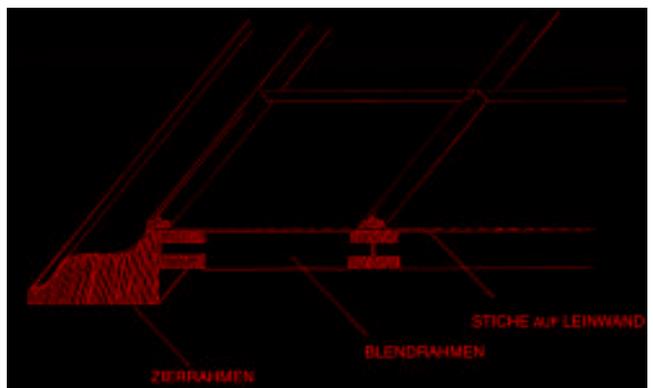
Diese einfachen Rahmen wurden mit Leinwand bespannt. Um die fertig bespannten Blendrahmen später möglichst Stoß an Stoß aneinanderfügen zu können, wurde die Leinwand mit tierischem Leim nur auf die Oberseite der Rahmen geklebt. Leinwand war ein wertvolles Gut: Für die Tableaus wurden z.T. geflickte und zusammengenähte Leinwandreste unterschiedlicher Webart und Farbe verwendet.

Auf die so bespannten Rahmen wurden die Tiefdrucke mit Kleister aufgezogen und gefirnißt. Der Firnis diente zum einen als Schutz der unverglasten Grafiken, zum anderen steigerte er die Tiefenwirkung der Schabblätter und imitierte den Eindruck einer barocken Galerie aus Ölgemälden. Einzelne Rahmen wurden dann zu einem Tableau aneinandergelagt, in einen Zierrahmen gefügt und mit genagelten Zierleisten fixiert.(s. Abb. 4)

Abb. 4: Skizze der Tableauekonstruktion

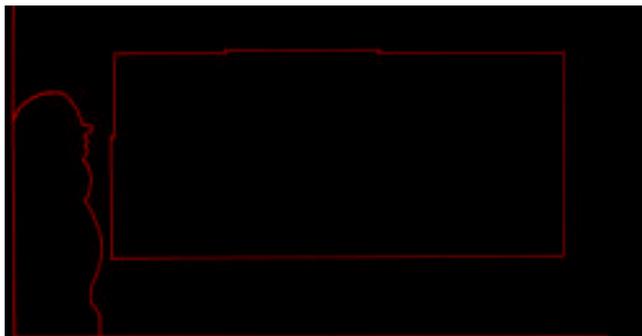
Abb. 5: Skizzen der Umgestaltungen an der Nordwand:

Abb. 5a Ursprüngliches Ausmaß des Tableaus der Nordwand

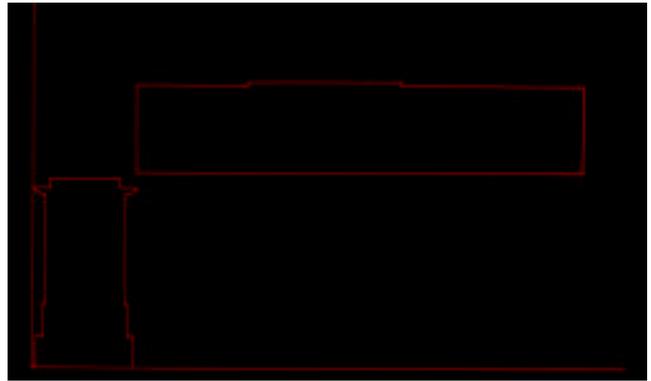
In der Nord- Westecke des Ostraums wurde ein Ofen mit barockgeschwungener Silhouette eingebaut. Dafür mußten das große Tableau der Nordwand und das kleinere Tableau in der Nord- Westecke verkleinert werden. Die so neben den verkleinerten Tableaus frei gewordene Wandfläche wurde mit hellgrüner Farbe retuschiert.

Abb. 5b Einbau des ersten Ofens; Verkleinerung des Tableaus

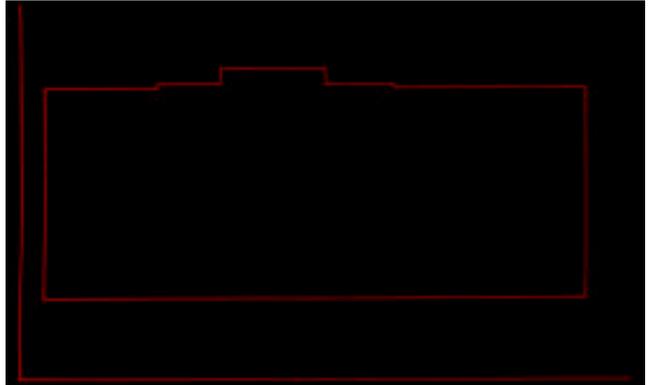
Der alte Ofen wurde durch einen freigestellten, klassizistischen Ofen ersetzt. Dieser Ofen war etwas niedriger als der erste. Dadurch war nun Platz für ein quadratisches, neu gestaltetes Tableau an der Nordwand, das abgesetzt vom Übrigen montiert wurde.

Abb. 5c Einbau des zweiten Ofens; weitere Verkleinerung des Tableaus

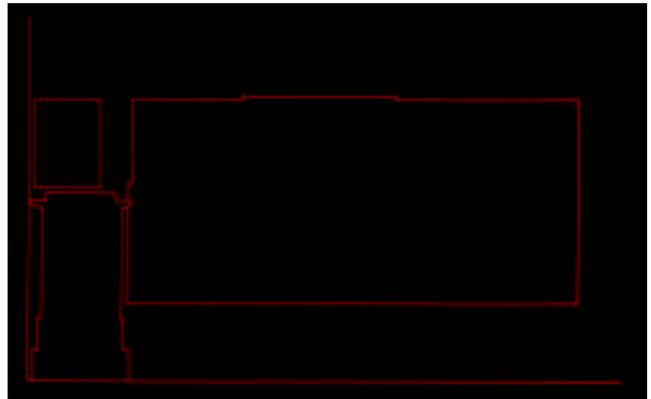
Knapp vor der Ausstellung "Der Wein im Kuenringerland" 1967 hat das Bundesdenkmalamt Fotografien aller Tableaus anfertigen lassen. Zu diesem Zeitpunkt war das Tableau der Nordwand bereits um weitere sechs große Tiefdrucke verkleinert worden. Außerdem war der sehr stark gegilbte Firnis unsachgemäß entfernt worden. Es war zu heftigen Verputzungen der Schabblätter gekommen

Anlässlich der Ausstellung "Der Wein im Kuenringerland" 1967 wurden umfangreiche Renovierungsarbeiten an den Wänden und Tableaus vorgenommen: Um einzelne, schadhafte Blätter aus dem Verbund der Tableaus ausscheiden zu können, wurden zum Teil die Blendrahmen der kleinen Stiche zersägt und einzelne Blätter umgruppiert. Einige Grafiken wurden mit Tapetenkleister auf Spanplatten oder Rauhfaser tapete aufgezo-gen; über andere, besonders schadhafte Blätter, wurden moderne, auf Blechplatten kaschierte Drucke genagelt. Es wurden neue, vergoldete Zierleisten und auch neue Zierrahmen für alle Tableaus angefertigt. Außerdem wurde die Wandmalerei weiß überstrichen. (s. Abb.5)

Abb. 5d Ausmaß des Tableaus der Nordwand um 1967

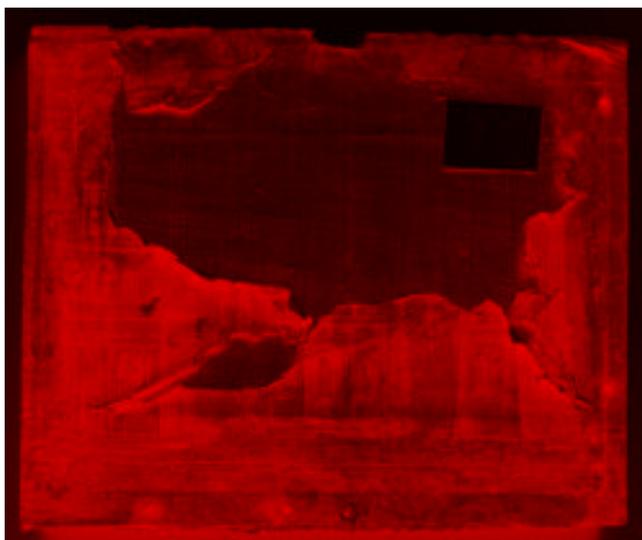
2. Die Stiche, die auf dem Dachboden des Schlüssels gefunden wurden, waren mit Kleister auf Leinwand kaschiert und diese mit Leim auf Blendrahmen geklebt. Der Zustand dieser Blätter war extrem schlecht, sie zeigten aber von allen vorgefundenen Stichen das ursprünglichste barocke Erscheinungsbild. Sie waren mit Staub und Vogelexkrementen verschmutzt, zeigten Reste von braunem Firnis und dort, wo die Zierleisten angenagelt waren, Rostflecke, außerdem Schimmelbefall und Wasserränder. Bei manchen waren nur mehr Fragmente der ursprünglichen Grafiken vorhanden. (s. Abb. 6)

Abb. 6 Fragment eines Stiches Pos. D 3

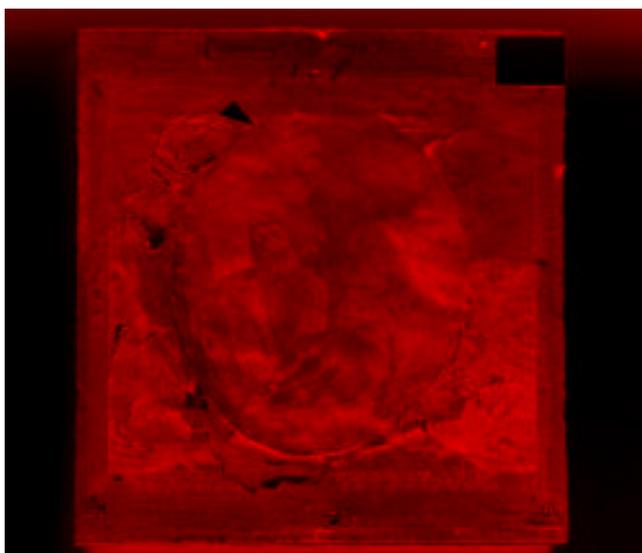
Position D 11

Zustand: Die große Fehlstelle in der Mitte ist mit einem jüngeren Druck aus einem Journal vom Ende des 19. Jh. überklebt. Unzählige Risse überziehen das Blatt, oben und unten, links und rechts sind große Löcher durch Nägel, das Papier ist dort von Rost befallen. Der Firnis ist sehr stark gebräunt. Das Papier ist mit Kleister auf blaue Leinwand kaschiert. Der Blendrahmen hat ein Astloch und ist dort gebrochen. Der Blendrahmen wurde links und rechts mit einer Säge durchgeschnitten, um die Stiche leichter aus dem originalen Tableau herausnehmen zu können. Das geschah bei vielen Stichen, daher konnten bei der Wiedermontage nur wenige originale Blendrahmen verwendet werden.

Abb. 7 Allegorie mit überklebter Fehlstelle Pos. D 11

Erst jetzt war der Stich stabil. Wir entfernten am Lichttisch das Japanpapier aus den Fehlstellen und fügten Hadernpapier in geeigneter Textur ein. Wo die großen Fehlstellen waren und wir die Vorlagen aus Büchern hatten, wurden, wie schon beschrieben, Fotografien der Stiche aus den Büchern hergestellt und auf in Textur und Stärke passendes Hadernpapier kopiert. Die Xerokopien wurden in die Fehlstellen eingefügt und das Blatt nochmals eingepreßt.

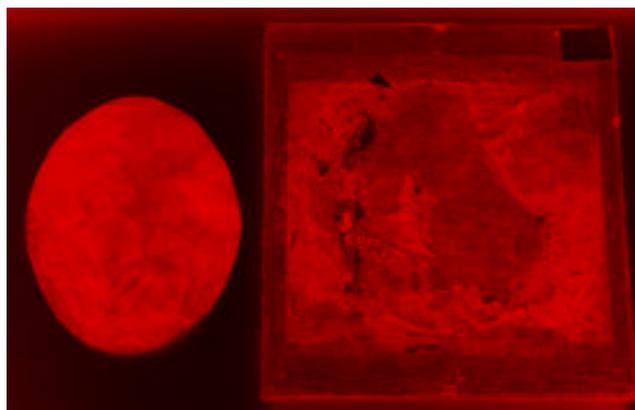
Abb. 8 Nach Abnahme des 19. Jh.. Druckes wird große Fehlstelle sichtbar

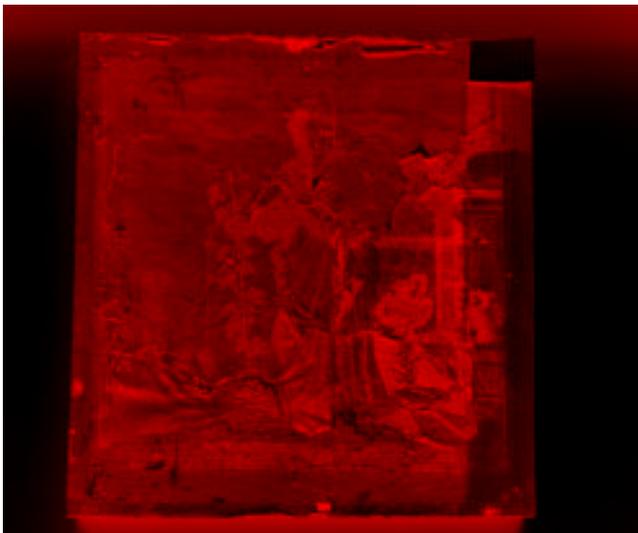
Die Abnahme des Firnisses erwies sich als sehr schwieriger, zeitaufwendiger Schritt. Zuerst wurde versucht, den dicken Firnis trocken mit dem Skalpell abzutragen. Das ließ sich bis zu einer dünnen Schicht durchführen. Es sprangen aber manchmal kleine Druckfarbepartikelchen ab. Versuche den Firnis mit den aus der Gemälderestaurierung üblichen Lösungsmitteln Isopropanol, Ethanol, Aceton, Methylethylketon, Testbenzin, Shellsole, Ethylacetat oder Salmiak abzunehmen, brachte keinen zufriedenstellenden Erfolg. Wobei die Abnahme des Firnisses mit verdünntem Salmiak möglich war, bei der dazu notwendigen Salmiakkonzentration die Druckfarbe aber auszulaufen begann. Schließlich gelang die Abnahme mit Dimethylformamid (DMF) gut. Das Verfahren muß allerdings unter Absaugung (Toxizität p.p.M 10 /Xn) konzentriert und rasch erfolgen, damit nicht auch die Druckfarbe, die Leinöl enthält, angelöst wird. (s. Abb. 9)

Abb. 9 Abnahme des Firnisses mit Dimethylformamid bei Pos. B 11

Wie bereits beschrieben gelang die Firnisabnahme mittels Wattestäbchen mit DMF.

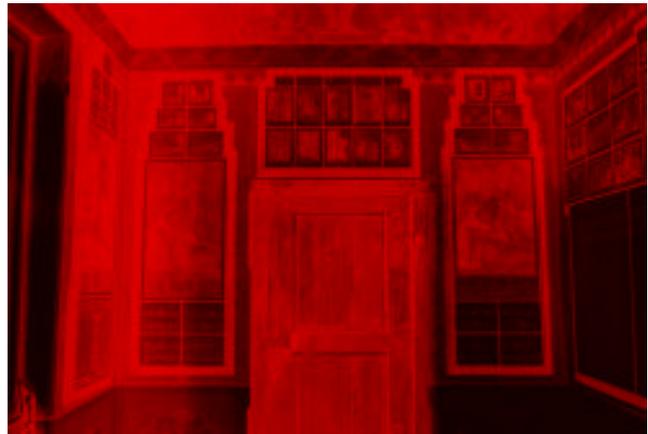
mals eine große Freude. Die grüngehaltenen Wände, das Deckenfresko und die nun eingebauten Tableaus lassen nun wieder den üppigen vielschichtigen Eindruck des ursprünglichen barocken Innenraums entstehen. (s. Abb.10)

Abb. 10 Ansicht des Ostraus nach der Endmontage
