## Die Katastrophe von Köln: Bergung – Erstversorgung – Zwischenbilanz

*Am 3. März 2009 ereignete sich das in der deutschen Archiwelt bisher Unvorstellbare. Der Magazinbau des größten deutschen Kommunalarchivs, des Historischen Archivs der Stadt Köln, stürzte ein. Als Ursache wird zum gegenwärtigen Zeitpunkt ein hydraulischer Grundbruch in der angrenzenden U-Bahn-Baustelle angenommen, der dazu führte, daß der gesamte Untergrund unter dem Magazintrakt in das unterirdische Bauwerk gespült wurde. Dem Archiv wurde somit buchstäblich der Boden entzogen, so daß das Gebäude zusammenbrach und im Fallen nach vorn auf die Severinstraße kippte.*

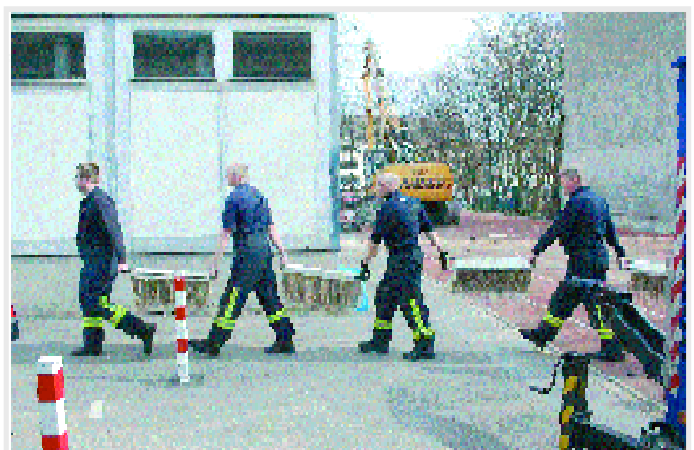
**2** Freiwillige und Berufsfeuerwehr sowie Technisches Hilfswerk bergen große Teile der Urkundenbestände aus dem unbeschädigten Keller unterhalb des Bürotraktes. Die Urkunden, aufbewahrt in der sogenannten Utrechter Hängung, konnten aus den Urkundenschränken samt Hängegestell entnommen und zunächst in die Aula der Kaiserin-Augusta-Schule in Sicherheit gebracht werden. Foto: Matthias Frankenstein.

Noch am Abend des 3. März und in der darauf folgenden Nacht konnten große Teile der Urkundenbestände (Abb. 2), der Dienstbibliothek und des ehemaligen Stadtarchivs Porz sowie etliche Fotobestände, die sich im unbeschädigten Keller unterhalb des Bürotraktes befanden, geborgen werden. Ebenfalls in dieser Nacht wurden alle Findmittel aus dem Lesesaal gerettet.

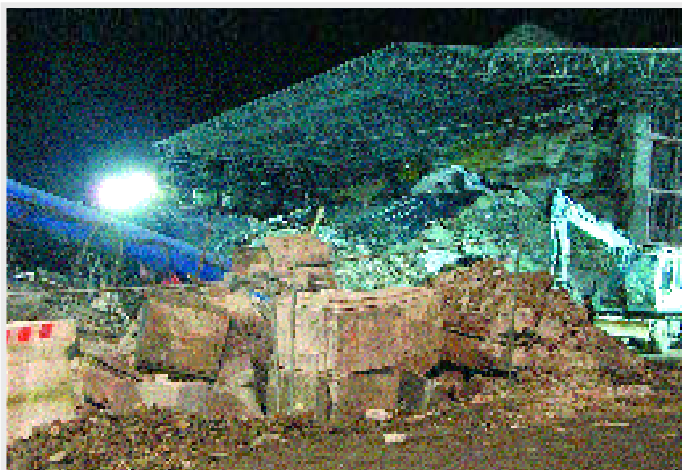
**3** Erste Teile des Daches stehen. Da in den ersten Tagen die Statik an und um die Baustelle ein großes Problem darstellte, dauerte der komplette Dachaufbau ungefähr zehn Tage. Foto: Stefanie Behrendt.

nah wurden auch erste Maßnahmen umgesetzt, um Schuttkegel und Bauwerk vor dem einsetzenden Regen zu schützen. Im Laufe der ersten zehn Tage nach Einsturz des Archivs errichtete eine Gerüstbaufirma schließlich ein Dach über der Unglücksstelle, das in Teilbereichen eine Spannweite von 50 m hat (Abb. 3).

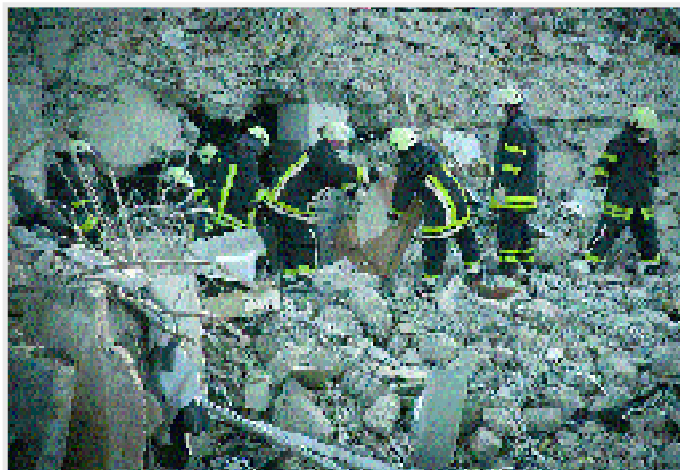
**4** Freiwillige und Berufsfeuerwehr bergen das Archivgut mit bloßen Händen: Hier ein nahezu unbeschädigtes Architekturmodell, verpackt in Packpapier. Foto: Klaus Pollmeier.

te handelt es sich um eine Einsatzstelle der Feuerwehr. Seit Ende März sind unter der Leitung von Kräften der Berufsfeuerwehr Köln verschiedene Einheiten der Freiwilligen Feuerwehr aus Köln und Umgebung und – in wöchentlichem Wechsel – jeweils eine Ortsgruppe des Technischen Hilfswerks im Einsatz. Die Einsatzkräfte bergen das Archivgut mit bloßen Händen; zwischendurch werden immer wieder durch den Abrißunternehmer große Stücke Bauschutt mit mechanischer Hilfe entfernt. Die Feuerwehr füllt Umzugskartons mit dem gefundenen Archivgut, diese werden dann in Containern gestapelt und an die Archivare, Restauratoren und Freiwilligen übergeben (Abb. 4, 5).

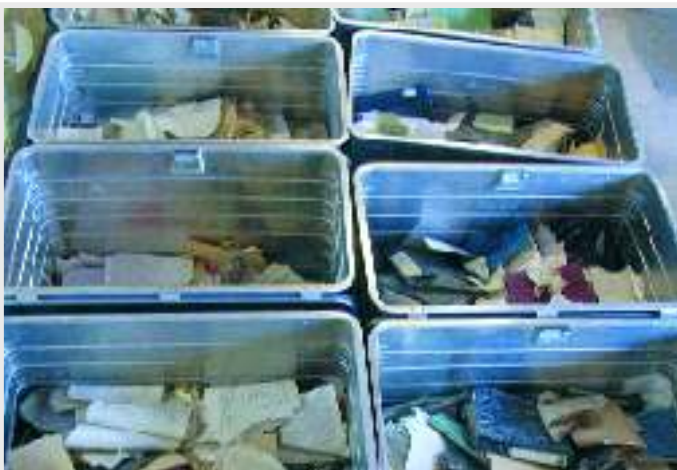
**5** Aluminiumcontainer gefüllt mit Archivgut, das von Mitarbeitern und Freiwilligen Helfern vor Ort an der Unglücksstelle in trockenes und nicht trockenes Material sortiert wird. Foto: Stefanie Behrendt.

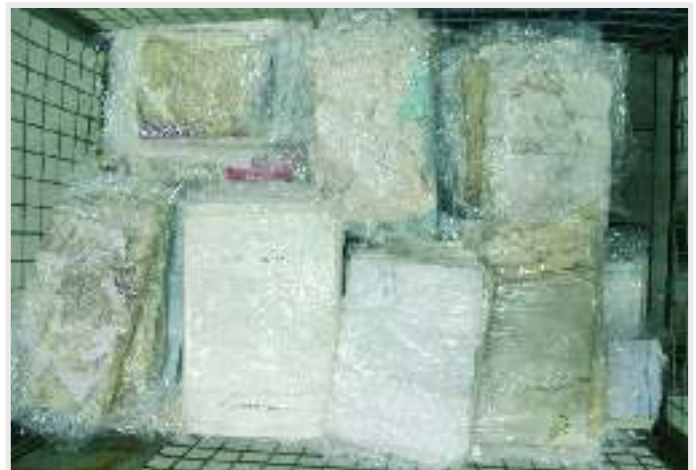
**6** Eine Gitterbox gefüllt mit in Stretchfolie eingewickelm Archivgut, das sofort in einem nahestehendes Kühlhaus bei mind. -22 °C schockgefroren wird. Foto: Klaus Pollmeier.

mit Vließpapier, Handfegern zum Ausbürsten der Archivalien, Cuttermesser oder Scheren und gegebenenfalls zusätzlichen Materialien wie Jurismappen, Graphikmappen oder Archivkartons (Abb. 10). Aufgabe der hier eingesetzten Helfer ist es zunächst zu entscheiden, ob es sich um feuchtes oder trockenes Bergungsgut handelt (Abb. 11). Zudem werden Archivalien, bei denen auch nur der Verdacht einer mikrobiellen Kontamination besteht (weil bereits ein alter Mikrobenschaden existiert), in Stretchfolie verpackt, in Gitterboxen gesammelt und schließlich zeitnah in die Kühlhäuser gebracht.

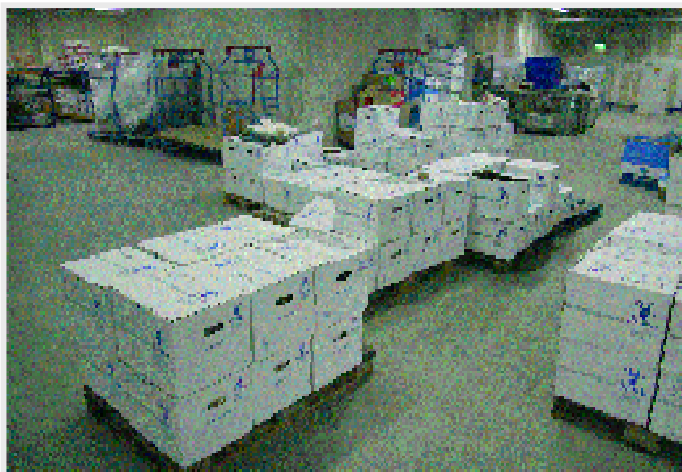
**7** Archivgut in Umzugskartons verpackt, wie es im EVZ ankommt und anschließend weiter bearbeitet wird. Foto: Klaus Pollmeier.

gut, und nur dieses, wird direkt an der Severinstraße „ersterfaßt“. Trockenes oder nur leicht klammes Archivgut wird in neue Umzugskartons überführt und dann in das EVZ gebracht (Abb. 7).

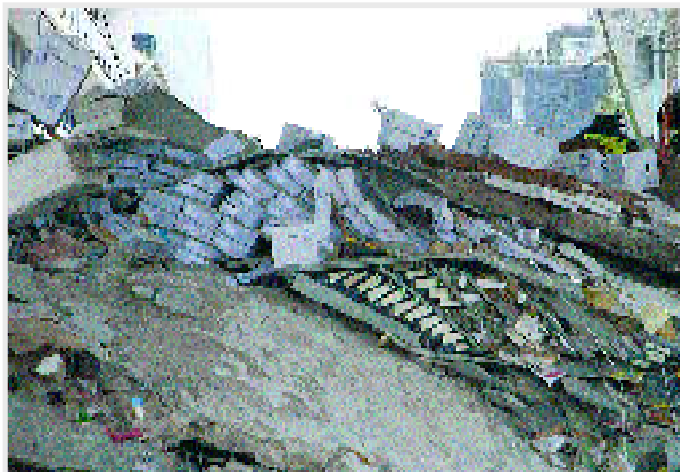
**8** Teile der Etagen 5 und 6 lagen oberhalb des Straßenniveaus fast waagrecht übereinander geschichtet. Foto: Stefanie Behrendt.

Eine große Herausforderung an der Unglücksstelle bleibt die Bergung von Archivgut, das sich unterhalb der Grundwassergrenze von ca. 12 m unter Straßenniveau befindet. Neben der technischen Herausforderung – es ist vermutlich ein aufwendiges weiteres Bauwerk sowie eine komplexe Wasserhaltung erforderlich – tritt auch die Frage, wie viel Archivgut welcher Art in diesem Bereich zu erwarten ist. Eine Einschätzung zu dieser Frage wird dadurch erschwert, daß die Etagen in diesem Bereich nicht waagrecht übereinander geschichtet liegen, sondern, wie überhaupt in weiten Teilen der Einsturzstelle, das Kippen des Gebäudes zu einer chaotischen Lagerung von Archivgut aus allen Teilen des ehemaligen Gebäudes geführt hat (Abb. 8). Auch ist die „Füllhöhe“ dieses Bereiches mit Archivgut und Bauschutt bislang unbekannt.

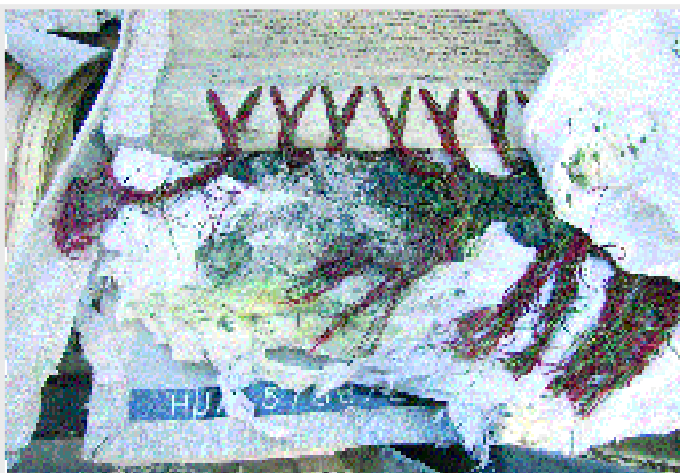
**9** Geborgene Urkunde, die zuvor plan in einer Stülpedeckelbox auf dem 4. OG lagerte. Leider liegen die Siegel nur noch fragmentarisch vor. Foto: Stefanie Behrendt.

stammt allerdings nur der quantitativ geringste Anteil von Bergungsgut. Von Beginn an konnte Archivgut in mehr oder minder gutem oder schlechtem Zustand direkt in der Severinstraße so geborgen werden, daß es in Containern oder Kartons mit nur geringem Schuttanteil in das EVZ weitertransportiert werden konnte. Nicht selten fanden sich so auf der einen Seite fast intakte Archivalien, denen die Katastrophe kaum anzusehen ist – hier haben sowohl die „Kölner Kartons“ aus den 1970er Jahren, vielmehr aber die in den letzten Jahren neu eingeführten konservatorisch angemessenen Verpackungen [1] eine segensreiche Rolle gespielt –, während auf der anderen Seite eine große Spannweite der Schäden festzustellen ist, die bis zur völligen Fragmentierung der Archivalien reicht. Es ist noch zu früh, um die typischen Schadensbilder und ihren jeweiligen prozentualen Anteil zu ermitteln, so wie es auch noch zu früh ist, den Anteil des geborgenen Archivguts exakt zu beziffern (Abb. 9).

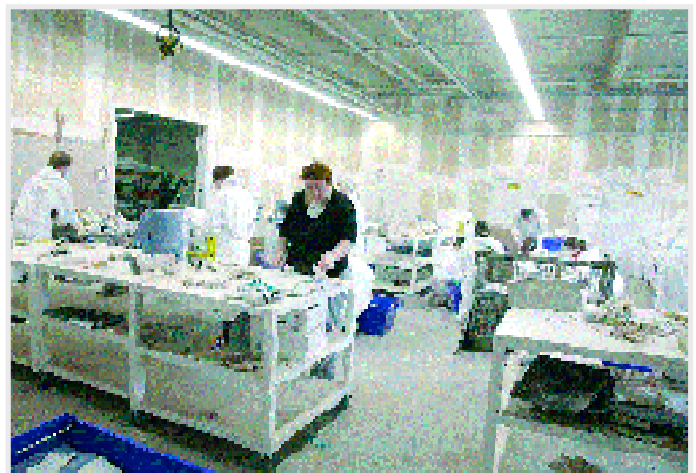
**10** Trockenreinigungsraum im EVZ: Hier werden die aus den Umzugskartons entnommenen Archivalien grob trockengereinigt und anschließend als Einheiten in blaue Plastikwannen gelegt. Foto: Rheinisches Bildarchiv der Stadt Köln.

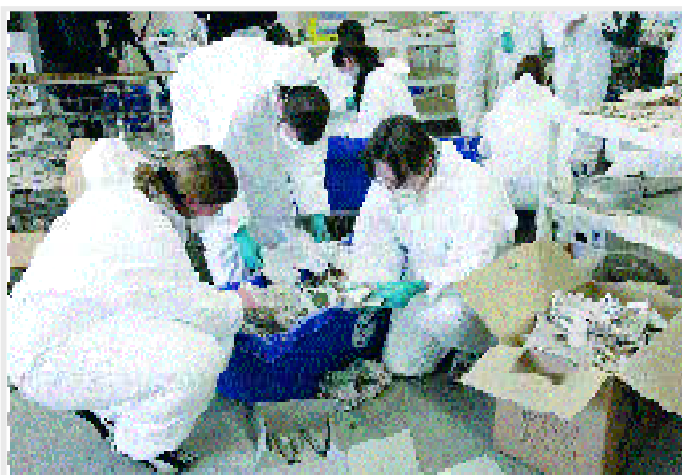
**11** Umlagerung des Archivgutes aus den Umzugskartons in blaue Plastik-Wannen und Sortierung nach Materialität. Foto: Rheinisches Bildarchiv der Stadt Köln.

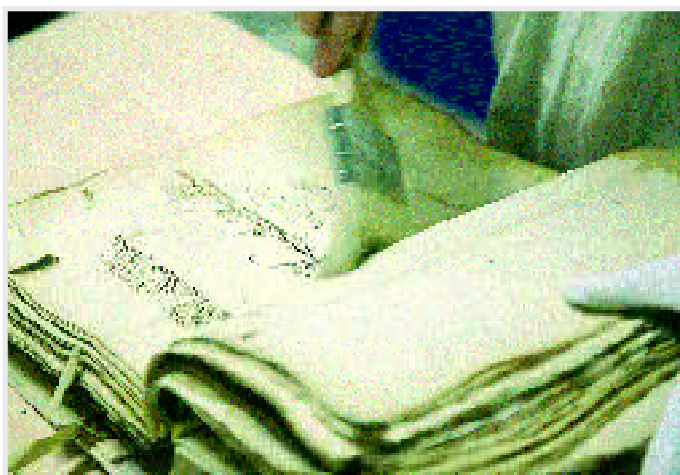
**12** Grobe Trockenreinigung von Falz und Schnitt einer Akte. Foto: Rheinisches Bildarchiv der Stadt Köln.

Trockenes Archivgut wird mit Handfegern vom größten Schutt und Staub gereinigt (Abb. 12), um dann in größeren Plastik-Wannen abgelegt zu werden, wobei wenn möglich die Zusammenhänge der einzelnen Archivalieneinheiten gewahrt bzw. durch provisorische Umschläge wiederhergestellt werden.
